어린이 활동공간 사전 환경안전성 조사

○ 신설·강화된 어린이활동공간 환경안전관리기준 적용 이전 조기개선 유도 목적으로 사전 환경안전성 조사 수행

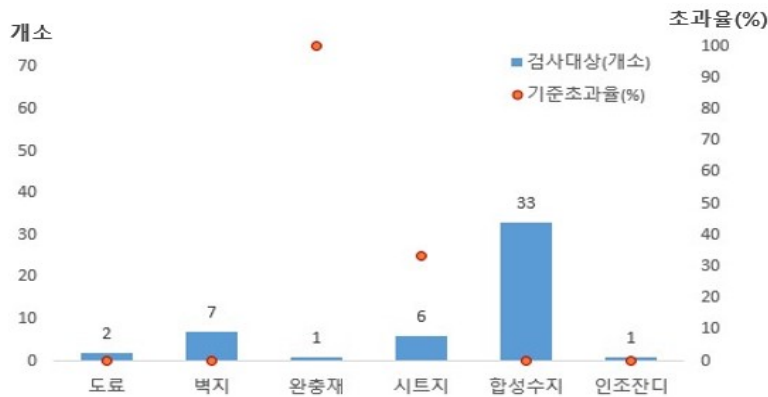
그림 1. 강화된 납 기준초과 현황

- 강화된 납 기준을 적용받는 마감재와 실내 합성수지 바닥재 48개소 중 3개소(6.3%)에서 기준초과하였으며, 시트지 2개소, 완충재 1개소인 것으로 나타남(표 3)
- 기준초과된 마감재 중, 시트지는 전년 조사에서도 초과율(17.6%)이 가장 높았던 대상인 만큼 해당 마감재에 대한 지속적인 조사가 필요할 것으로 사료됨(표 3, 그림 1)

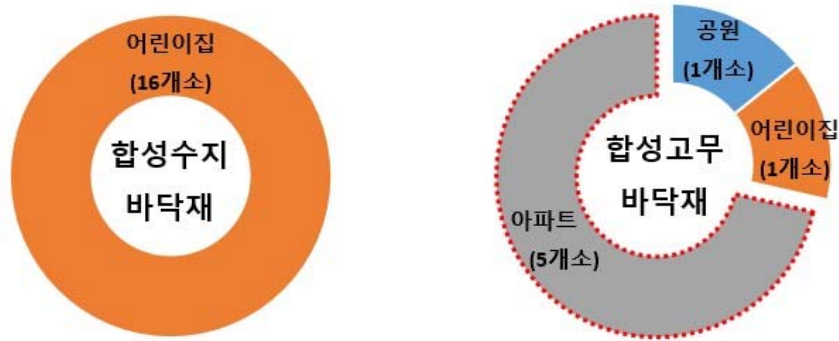
그림 2. 설치 시설별 프탈레이트류 초과현황

- 또한, 기준초과된 바닥재를 시설군별로 분류했을 시, 합성고무 바닥재는 어린이집(16개소), 합성고무 바닥재는 아파트(5개소), 공원(1개소), 어린이집(1개소)로 특정 설치시설군에 편중된 것으로 나타나 향후 점검대상 선정 시 설치시설에 대한 고려도 필요할 것으로 사료됨(그림 2)

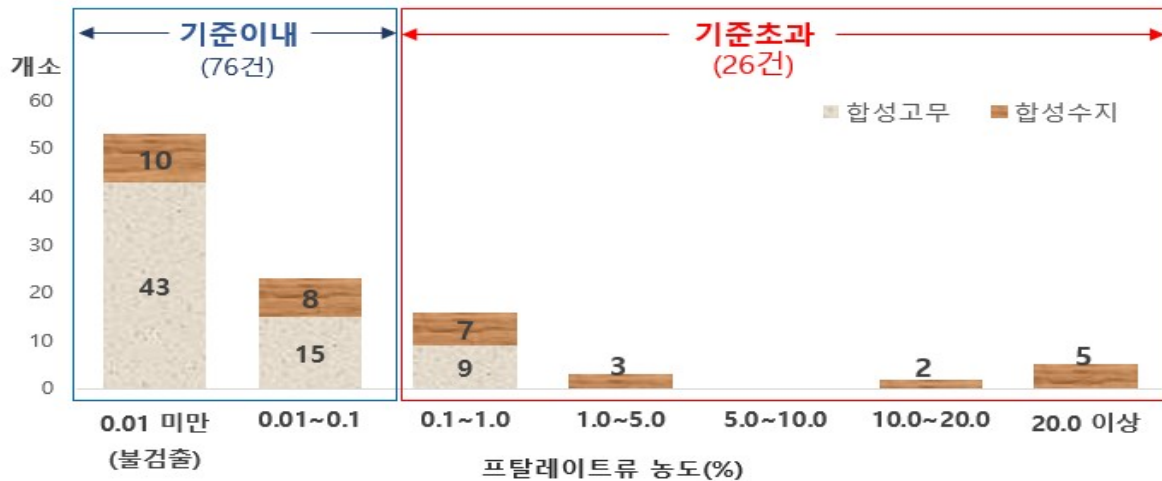
그림 3. 바닥재별 프탈레이트류 농도 분포

- 프탈레이트류 농도 분포는 전체 102건 중 76건이 기준(총합 0.1%) 이하, 나머지 26건은 기준초과하였으며, 1.0% 이상의 농도범위에서는 합성수지 바닥재만 분포하는 것으로 나타남(그림 3)
