해수욕장 수질 및 백사장 토양오염 조사

○ 부산지역 해수욕장 이용객들의 쾌적하고 안전한 친수활동 지원 및 해수욕장 관리와 운영에 기여하기 위한 수질 및 백사장 모래 조사

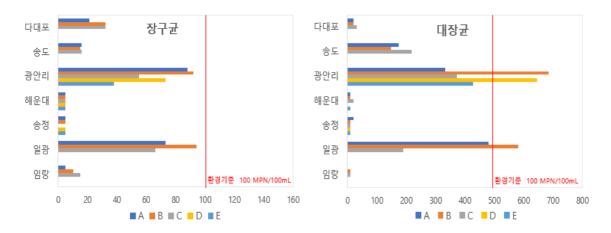
그림 2. 해수욕장 지점별 장구균, 대장균 조사결과(중앙값, 단위:MPN/100mL)

- ▷ 해운대, 송정해수욕장 (부적합 1회: 개장 중 7/19)
 - 지점별 장구균(중앙값), 대장균(중앙값)은 기준 대비 5% 이내로 수질 매우 양호함
- ▷ **일광해수욕장** (부적합 6회: 개장 중 7/19, 7/27, 8/1, 8/16, 8/28, 폐장 후 9/12)
 - 강우 직후 육상오염물질 영향을 보다 지속적으로 받으면서 부적합 횟수가 증가한 것으로 보이며 수질개선 수립 및 이행이 필요한 것으로 판단됨
- ▷ **임랑해수욕장**(부적합 1회: 개장 중 7/19)
 - 지점별 장구균(중앙값)은 기준 대비 5~15%, 대장균(중앙값)은 2% 이내로 수질 양호

* A~E지점: 백사장에서 수역을 바라보고 좌측에서 우측방향으로 위치함

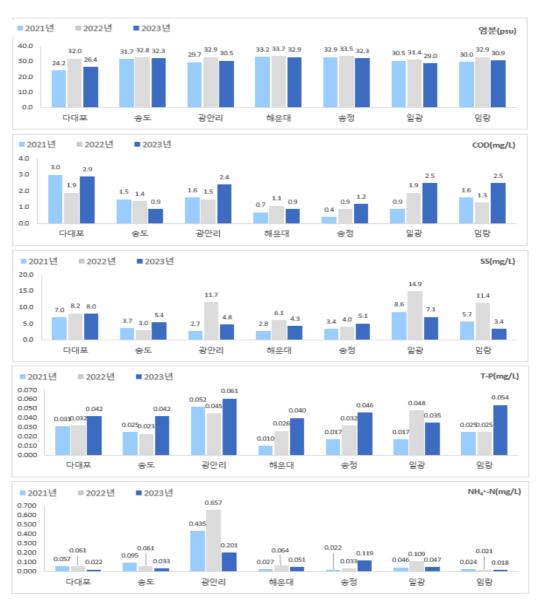
그림 3. 최근 3년간(2021~2023년) 이화학 항목 조사결과(평균값) 비교

- ▷ 항목별 농도 분포
 - 염분(21.60~34.71 psu), COD(0.1~4.2 mg/L), SS(1.1~16.4 mg/L), T-P(0.013~0.095 mg/L), NH₄+N(0.006~0.336 mg/L)
 - 염분은 외해와 물질교환이 원활한 해운대에서 상대적으로 높았고, COD와 SS는 다대포해수욕장에서 가장 높았음
 - 광안리해수욕장은 지형적 요인으로 인해 영양염류(T-P, NH4+N)가 높은 농도를 나타내었음
- ▷ 최근 3년간 수질 변화
 - COD는 전년 대비 다대포, 광안리, 일광, 임랑에서 증가하였음
 - T-P는 전년 대비 대부분 증가하였고, 광안리해수욕장은 T-P 뿐만 아니라 NH₄⁺-N도 3년간 다소 높은 농도로 나타나고 있으며, 이는 적절한 수온과 흐름의 정체 발생 시 적조 발생 가능성이 있으므로, 오염원 상세 조사 및 관리가 필요할 것으로 판단됨

- ▷ 2023년 부산 7개 해수욕장 수질 조사결과, 총 75회 조사 중 <u>부적합 21회(</u>해운대·송정·임랑 각 1회, 다대포·송도 각 3회, 광안리·일광 각 6회)로 나타났으며, 성수기 강수량 증가로 전년 대비 부적합 횟수 증가
- ▷ 수질 이화학 항목 조사결과, 다대포에서 염분농도가 낮고, 화학적산소요구량, 부유물질 농도가 다소 높았으며, 광안리해수욕장에서 영양염류(총인, 암모니아성질소) 농도가 높게 나타나, 적당한 수온과 흐름의 정체 발생시 적조 발생할 수 있으므로, 조치가 필요한 것으로 판단됨
- ▷ 강우 직후에 수질 오염도가 높아지므로 안내판, 방송 등으로 이용객들의 입욕을 자제해야 하며, 해수욕장 환경 개선을 위해 오염물질 유입 관리(하수관거 및 토구 정비, 유입 하천의 수질 관리 등)가 필요함
